Vesannon taajaman esteettömyyskartoitus

Tiehallinto
Kuopio 2007

Toimenpidekortit

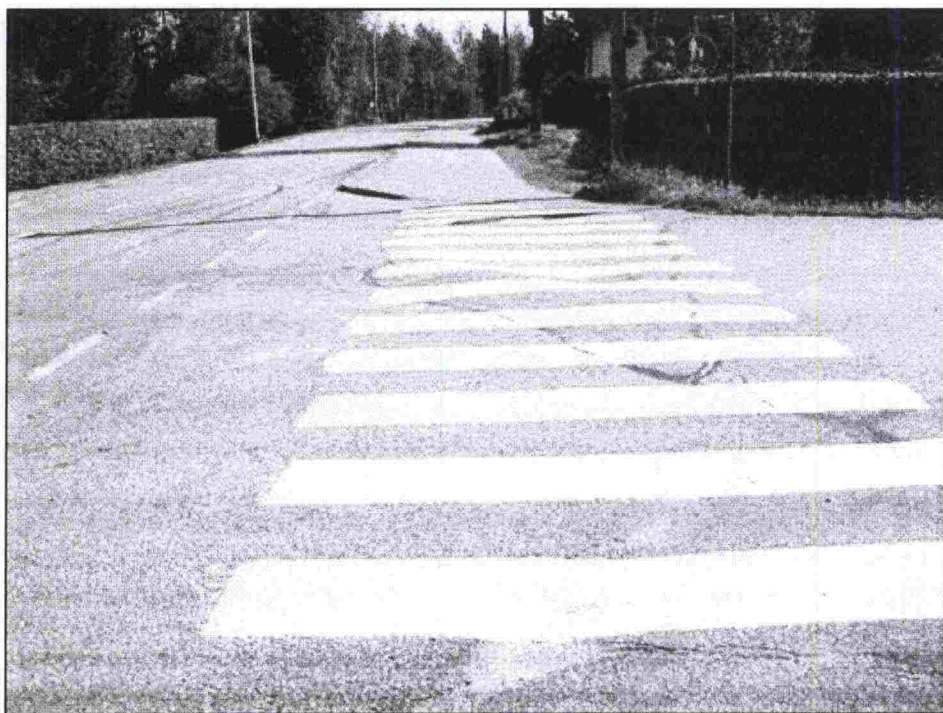
Kuva 3. Vienolantien yli kulkevan suojatien pinta on epätasainen.

Suojateiden yleisin ongelma on päällysteen epätasaisuus. Päällyste on epätasainen muun muassa Sonkarintiellä Strandmannintien sekä Vienolantien

suojaiteilla. Myös Keskustiehen liittyvällä Kuusitiellä suojatien päällyste on epätasainen.

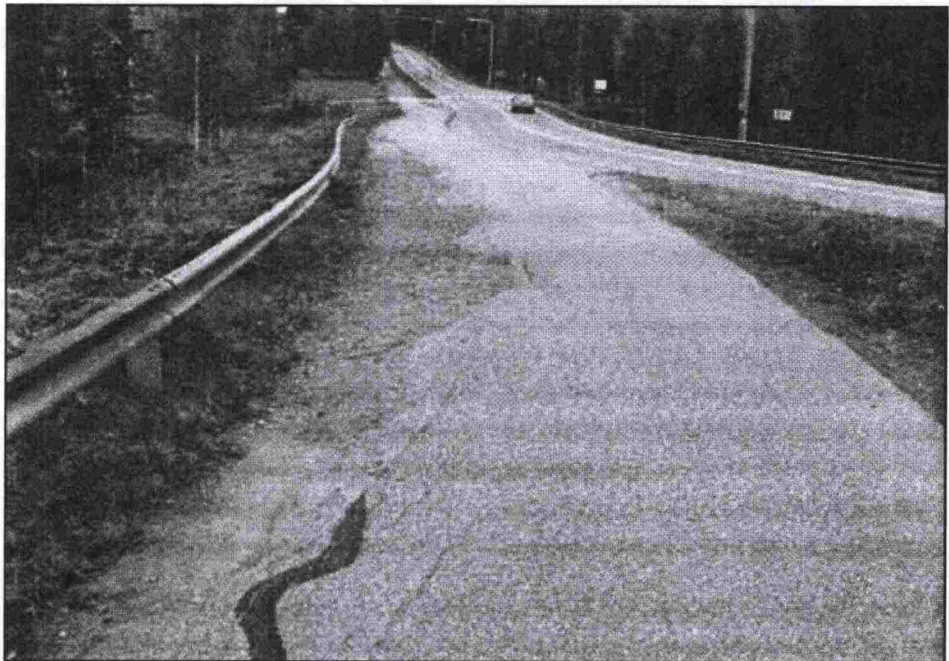
Kuva 4. Huonokuntoista kevyen liikenteen väylää Sinisen tien varrella.

Kevyen liikenteen väylien yleisin ongelma on päällysteen heikko kunto. Sinisentien ja Suonenjoentien liittymän kohdalla väylän reuna on pettänyt noin 10 metrin matkalta ja tämän vieressä väylän päällyste on rikkoutunut lähes yhtä pitkältä matkalta.

Kevyen liikenteen väylien esteettömyyden parantamiseksi esitetään ensisijassa vaurioituneiden ja epätasaisten osuuksien korjaamista ja päällysteen uusimista. Yksittäisiä kohteita on Sinisentien ja Suonenjoentien liittymän kohdan väylällä sekä Sonkarintiellä apteekin kohdalla. Kokonaisuudessaan väylän päällyste tulee uusia Keskustien eteläpuolen väylällä Terveystieltä S-marketille asti.

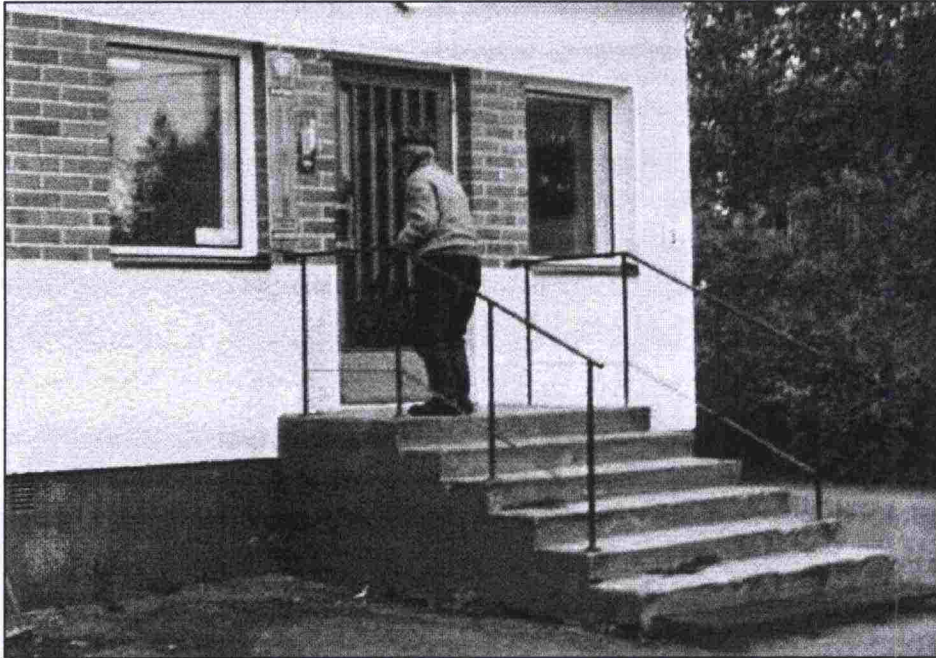
Kuva 5. Apteekkiin johtavat ainoastaan portaat.

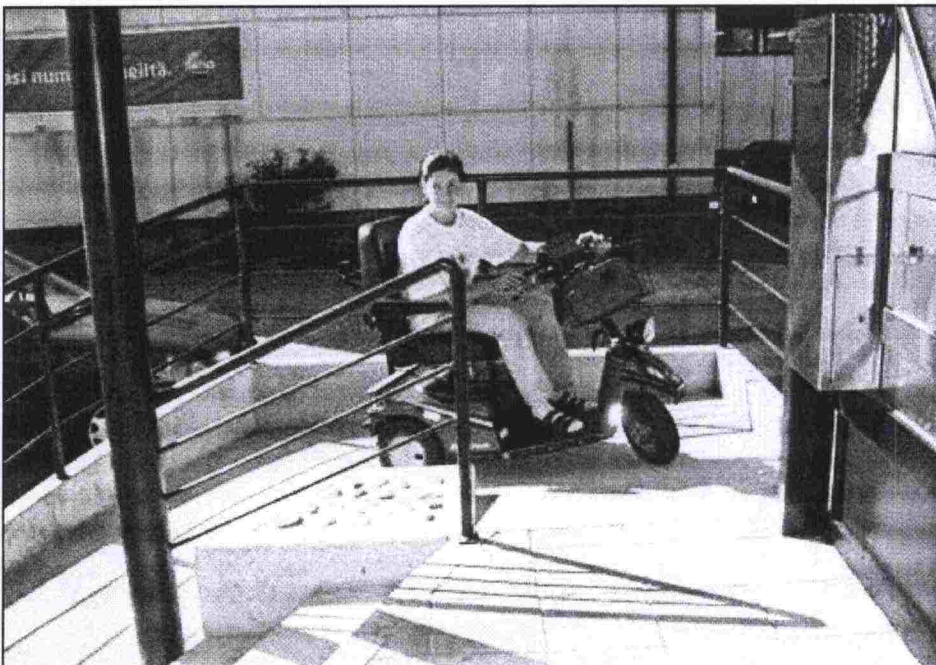
Kuva 6. Osuuspankin luiskassa sähkömopo ei mahdu kääntymään.

Osuuspankin sisäänkäynnin yhteyteen on rakennettu luiska, mutta tämä ei käytännössä toimi kaikkien apuvälineiden kanssa. Esimerkiksi sähkömopolla luiskaa pitkin ei pääse, koska luiskassa on liian jyrkkä kulma. Myös postiin on portaiden lisäksi luiska, joka ei käytännössä toimi. Postin luiska on liian kapea apuvälineiden kanssa kuljettavaksi.

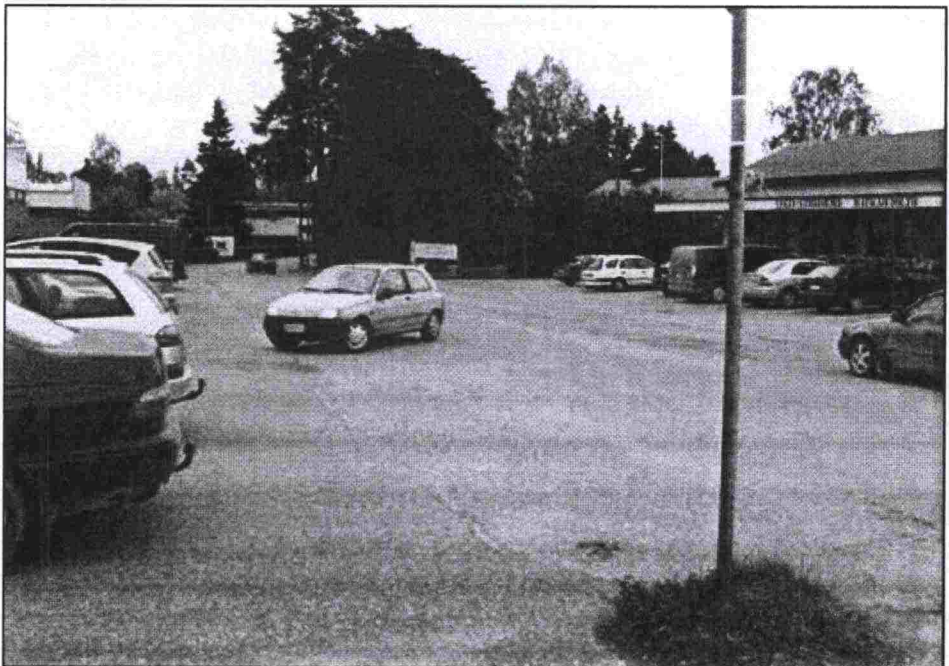
Vesannon taajaman keskeisin liittymä on Keskustien ja Paavonpolun risteys, joka on aukea ja jäsentymätön. Liittymäalue, Paavonpolun pohjoispää sekä Paavonpolun molemmiin puolin olevien liikkeiden piha-alueet ovat kaikki samaa laajaa aluetta, josta on vaikea hahmottaa kevyen liikenteen alueet, pysäköinti- ja piha-alueet sekä ajoradat. Näkövammaiselle risteysalueella orientoituminen on hyvin vaikeaa. Toisaalta reunakivien puuttuminen helpottaa pyörin kulkevien apuvälineiden, kuten rollaattorien ja pyörätuolien, esteettöntä käyttöä.

Kuva 7. Paavonpolun pohjoispään katualuetta, liikkeiden piha-alueita tai kevyen liikenteen alueita ei ole eroteltu mitenkään toisistaan.

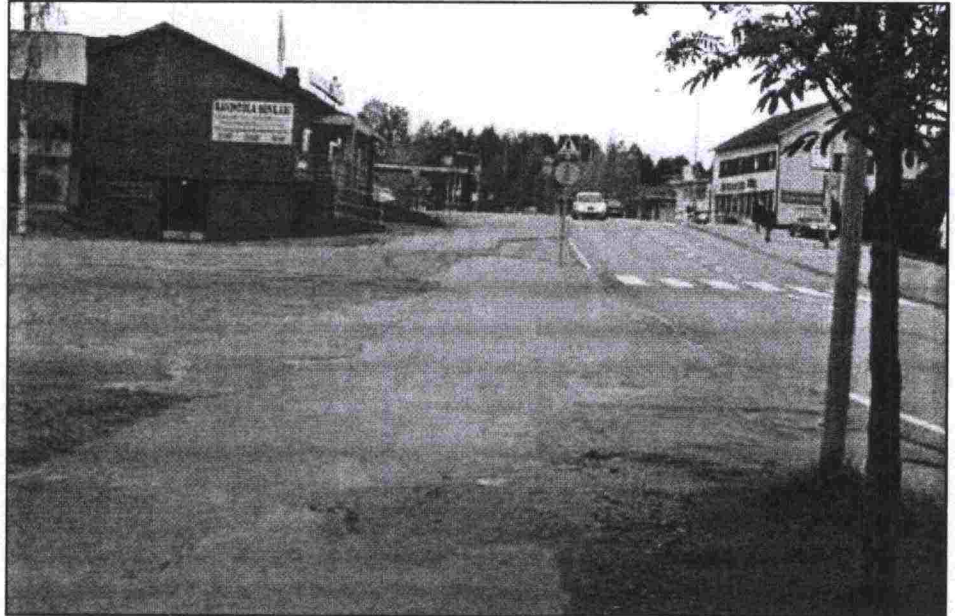
Keskustien varrella terveysaseman ja S-marketin välillä on laaja sorapintainen piha-alue, jota ei ole erotettu mitenkään Keskustien varrella kulkevasta kevyen liikenteen väylästä.

Kuva 10. S-marketin takana oleva kevyen liikenteen väylään yhdistyvä laaja piha-alue.

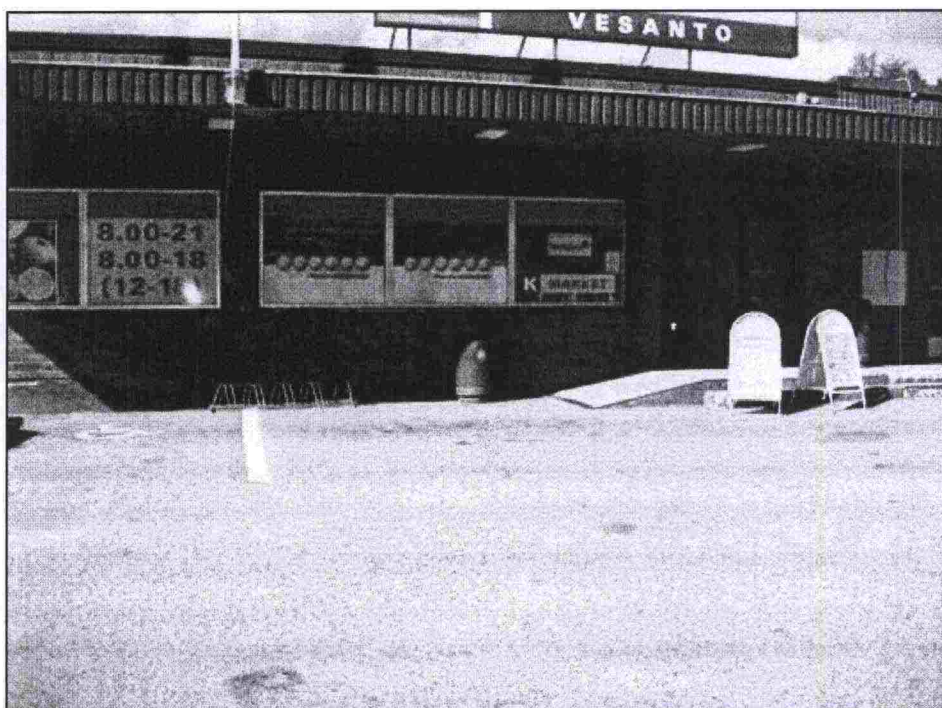
Jo pienillä toimenpiteillä, kuten irtonaisten kalusteiden siirtämisellä ja pysäköintipaikkojen harkitulla sijoittamisella, parannetaan useiden sisäänkäyntien esteettömyyttä. Asianmukaisten luiskien rakentamista tulisi harkita ainakin niihin kohteisiin, joissa asiointi on välttämätöntä itsenäisen selviytymisen kannalta. Tällaisia ovat esimerkiksi posti ja apteekki.

Kuva 12. Sisäänkäyntien esteettömyyttä voidaan parantaa pienin toimenpitein irtonaisten kalusteiden siirtämisellä ja pysäköintipaikkojen harkitulla sijoittamisella.

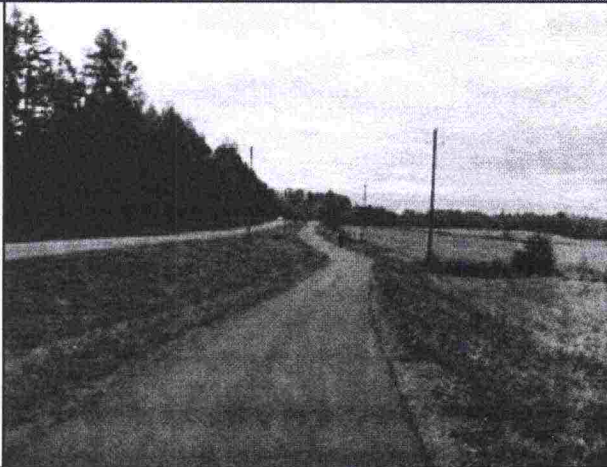
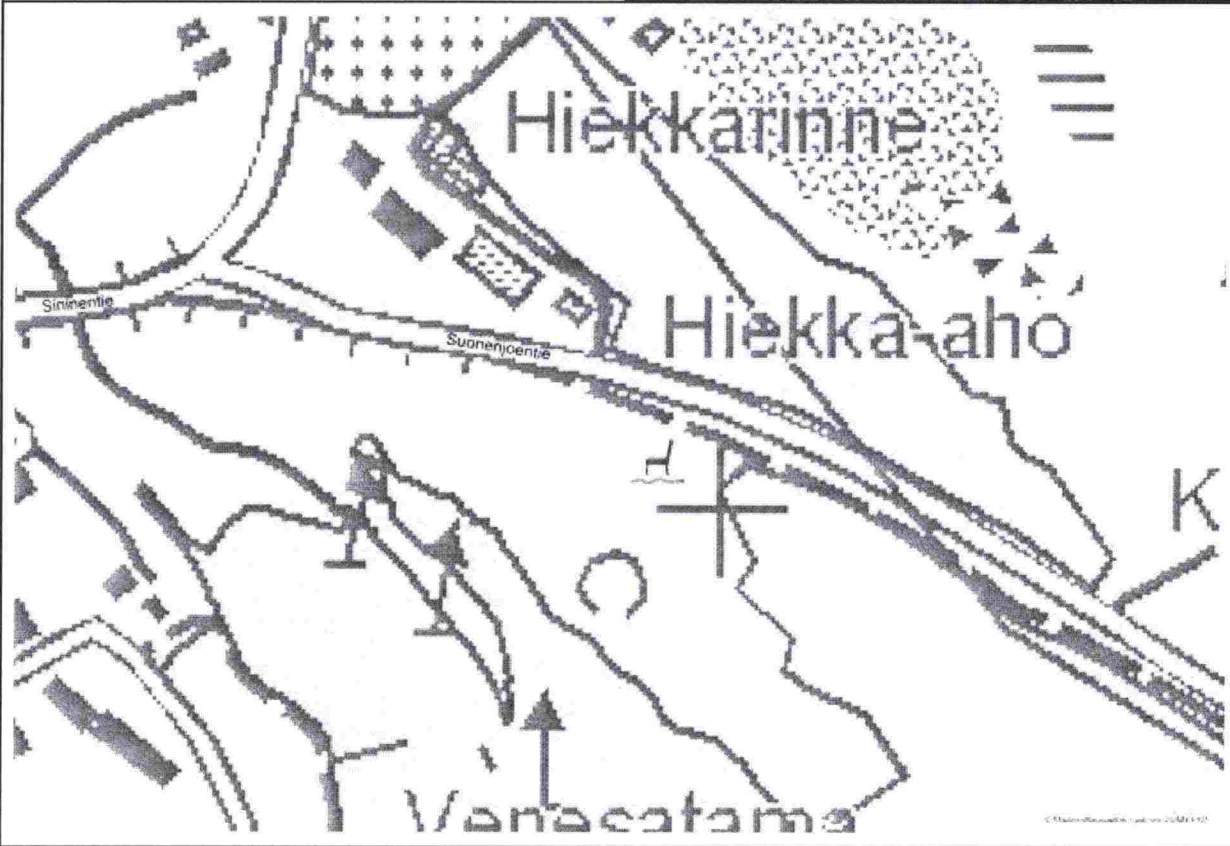
Kohde 1	Suonenjoentien väylä
Ongelmat/ puutteet <ul style="list-style-type: none"> ▪ Ei levähdyspaikkaa

Parannustoimenpiteet <ul style="list-style-type: none"> ▪ Lisätään penkki 	Alustava kustannusarvio <ul style="list-style-type: none"> ▪ Penkki <p>Yht: 500 €</p>

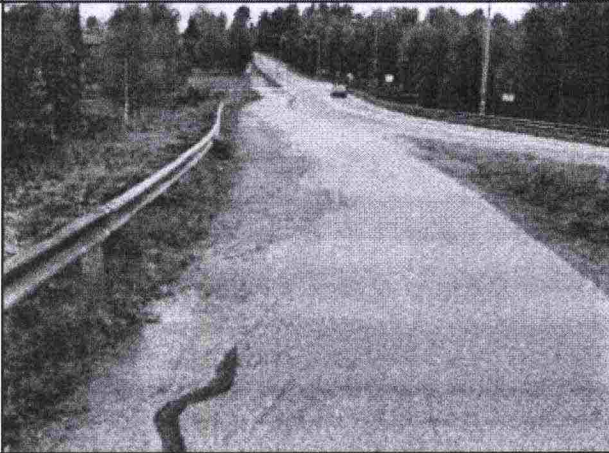
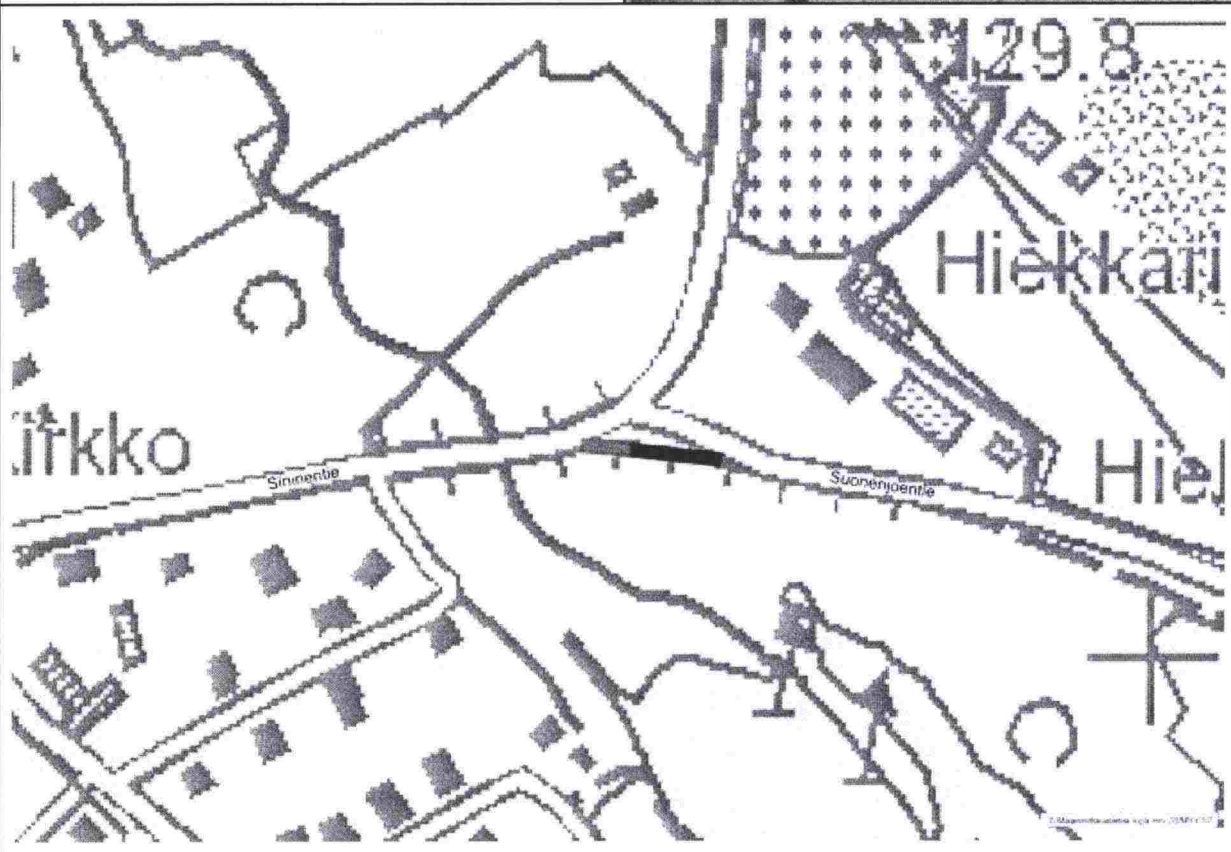
Kohde 2	Sinisen tien ja Suonenjoentien liittymä
<p>Ongelmat/ puutteet</p> <ul style="list-style-type: none"> ▪ Ei turvallista tien ylityspaikkaa ▪ Liittymä mutkassa, vaikea hahmottaa ▪ Päällyste huonossa kunnossa kevyen liikenteen väylällä

<p>Parannustoimenpiteet</p> <ul style="list-style-type: none"> ▪ Korjataan kevyen liikenteen väylän päällyste noin 25 metrin matkalta 	<p>Alustava kustannusarvio</p> <ul style="list-style-type: none"> ▪ Väylän päällysrakenteen uusiminen <p>Yht: 10 000 €</p>
<p>2. vaiheen parannustoimenpiteet</p> <ul style="list-style-type: none"> ▪ Liittymän parantaminen linjaamalla Sinenentie uudelle linjalle (yleissuunnitelma)

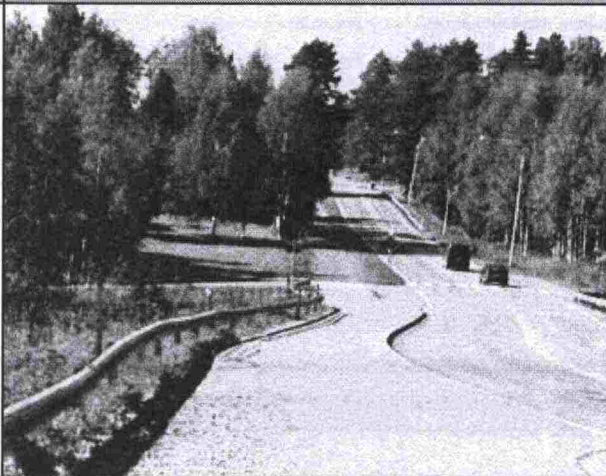
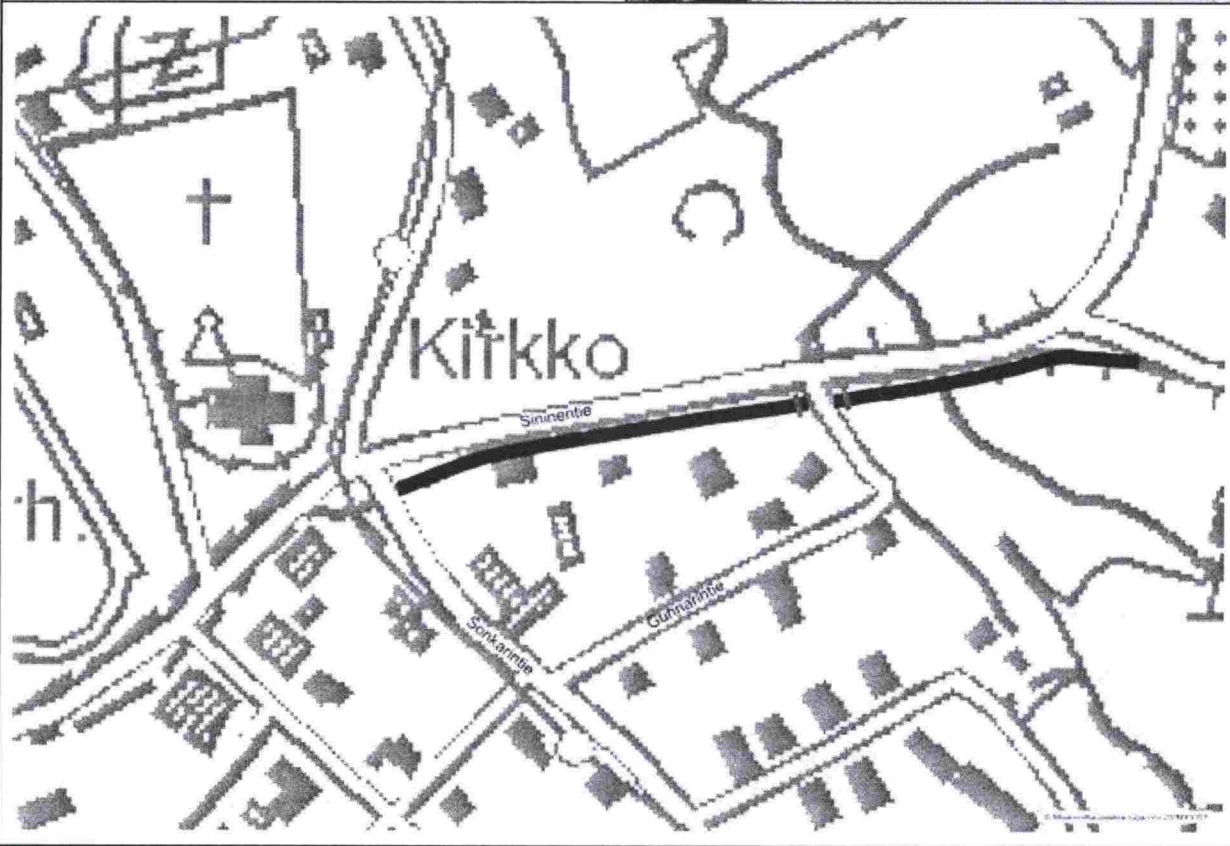
Kohde 3	Gunnarintien suojatie
<p>Ongelmat/ puutteet</p> <ul style="list-style-type: none"> ▪ Suojatien hahmottaminen vaikeaa näkövammaiselle

<p>Parannustoimenpiteet</p> <ul style="list-style-type: none"> ▪ Lisätään suojatien ennakkomerkinnot (jyrkimällä tehty ura ja uran maalaus) 	<p>Alustava kustannusarvio</p> <ul style="list-style-type: none"> ▪ Ennakkomerkinnot <p>Yht: 150 €</p>

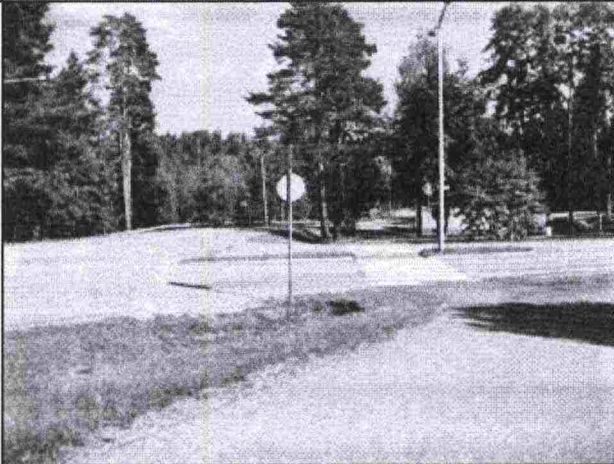
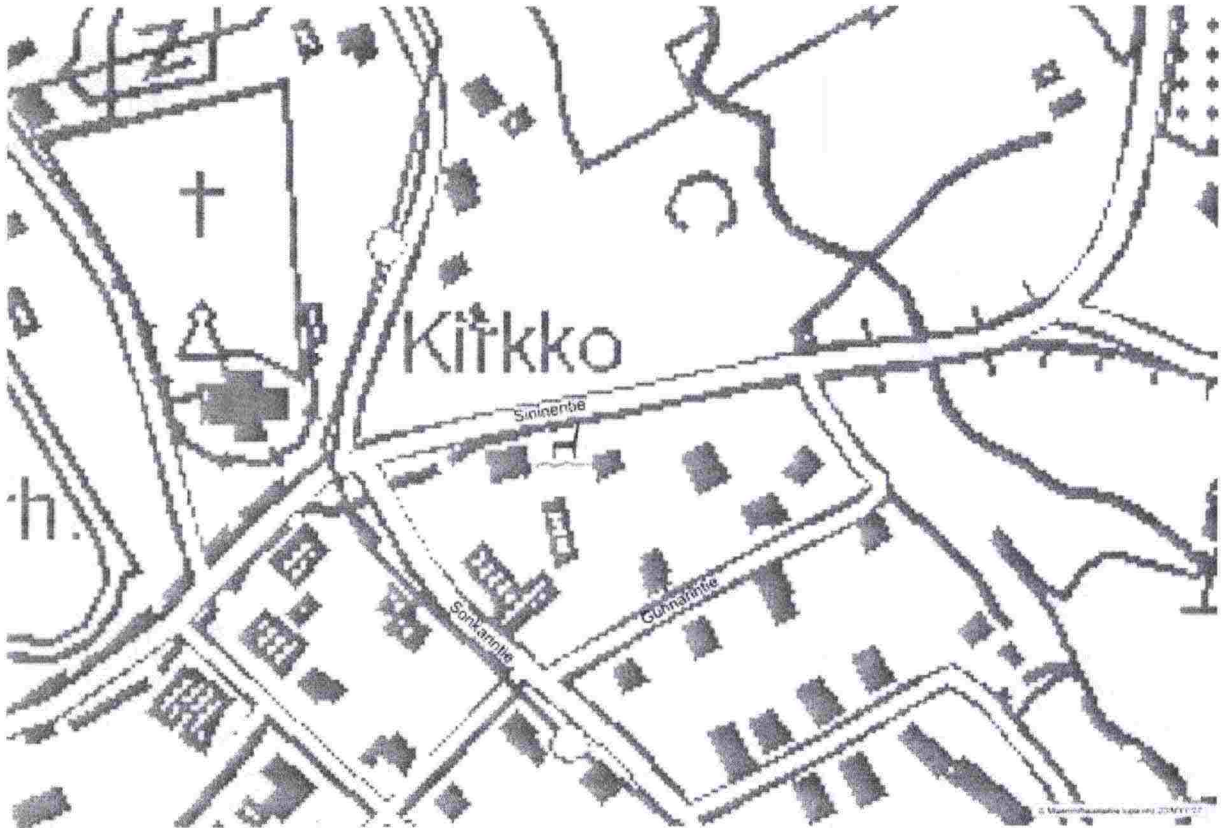
Kohde 4	Sinisentien väylä
Ongelmat/ puutteet <ul style="list-style-type: none"> ▪ Ei levähdyspaikkaa

Parannustoimenpiteet <ul style="list-style-type: none"> ▪ Lisätään penkki 	Alustava kustannusarvio <ul style="list-style-type: none"> ▪ Penkki <p>Yht: 500 €</p>

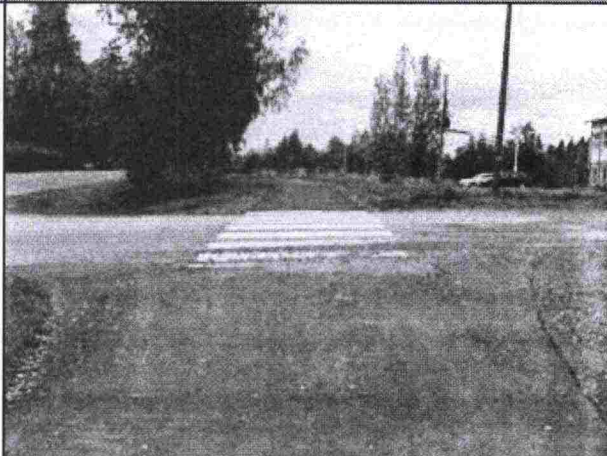
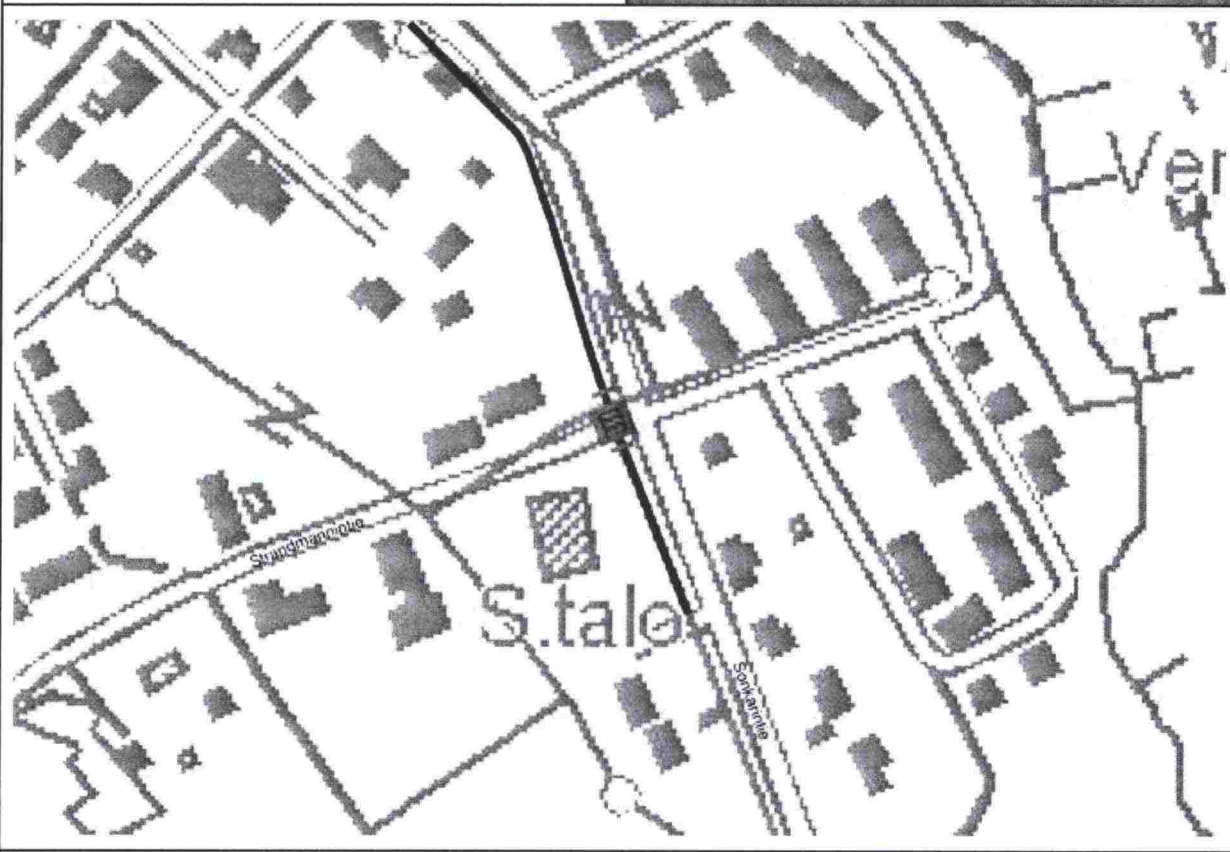
Kohde 5	Strandmannintien suojatie
Ongelmat/ puutteet <ul style="list-style-type: none"> Suojatien kohdalla päällyste epätasainen

Parannustoimenpiteet <ul style="list-style-type: none"> Korjataan suojatien päällysteessä olevat epätasaisuudet Lisätään suojatien ennakkomerkinnät (jyrsimällä tehty ura ja uran maalaus) 	Alustava kustannusarvio <ul style="list-style-type: none"> Kulutuskerroksen uusiminen: 1 000 € Suojatienmaalaukset: 250 € Ennakkomerkinnät: 150 € <p>Yht: 1 400 €</p>

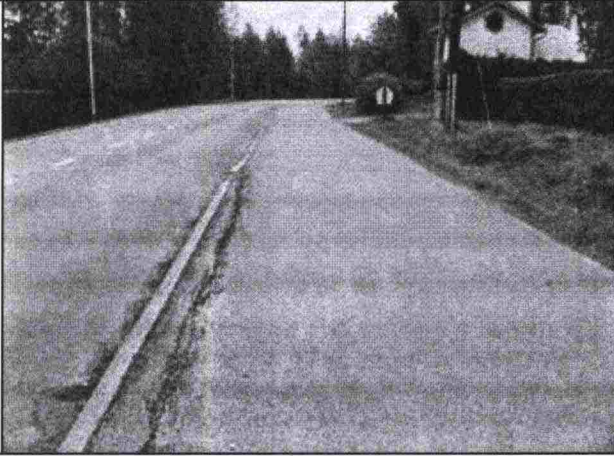
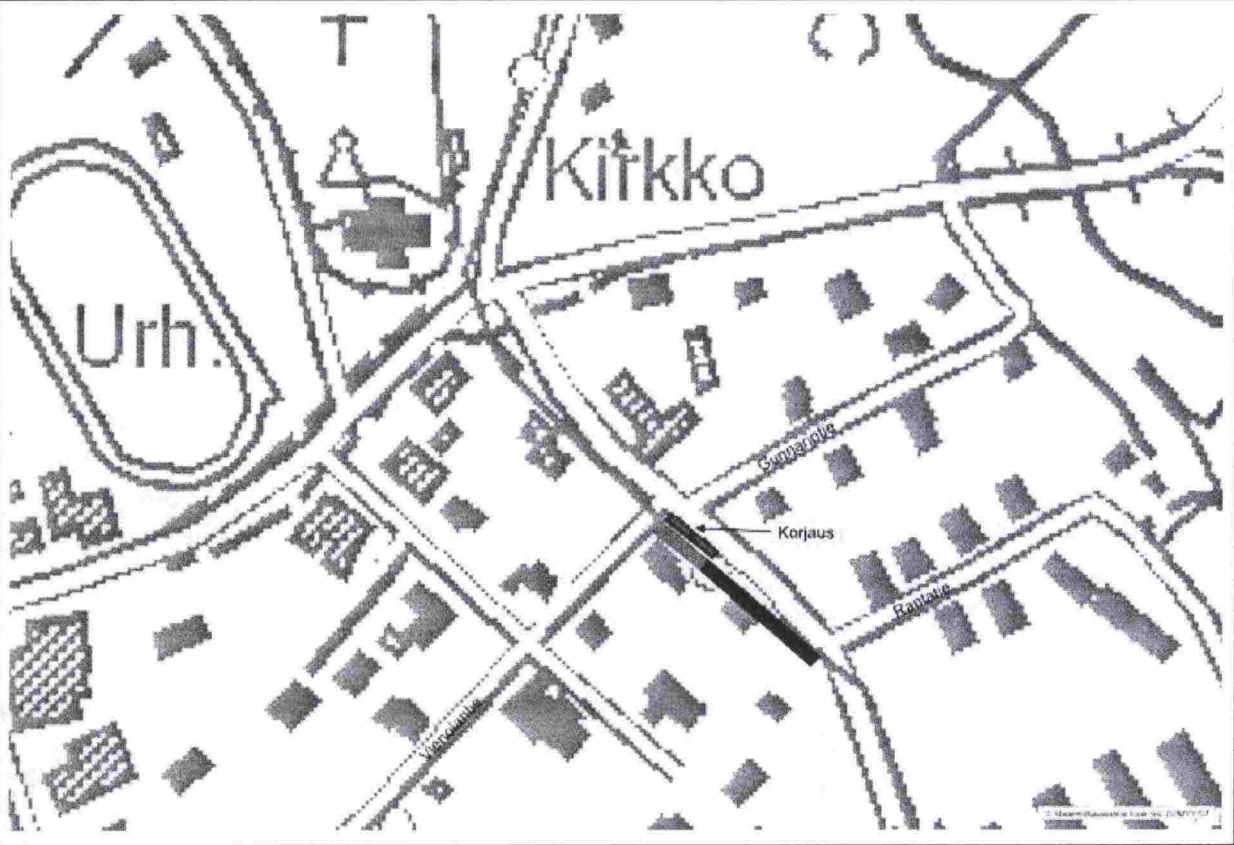
Kohde 6	Sonkarintien kevyen liikenteen väylä
<p>Ongelmat/ puutteet</p> <ul style="list-style-type: none"> ▪ Kevyen liikenteen väylän päällysteen reunassa pituushalkeamia ▪ Reunakivet hajonneet

<p>Parannustoimenpiteet</p> <ul style="list-style-type: none"> ▪ Korjataan kevyen liikenteen väylän päällysteessä olevat epätasaisuudet noin 10 metrin matkalta ▪ Korjataan reunakivet 	<p>Alustava kustannusarvio</p> <ul style="list-style-type: none"> ▪ Väylän kulutuskerroksen uusiminen: 500 € ▪ Reunakivet: 500 € <p>Yht: 1 000 €</p>

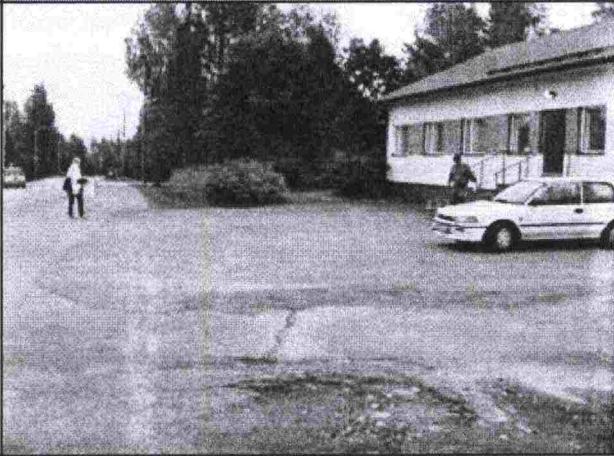
Kohde 8	Sonkarintien kevyen liikenteen väylä Aptee- kin kohdalla
Ongelmat/ puutteet <ul style="list-style-type: none"> ▪ Kevyen liikenteen väylän päällysteessä poikkihalkeamia ▪ Piha-alueita ei ole erotettu kevyen liikenteen väylästä

Parannustoimenpiteet <ul style="list-style-type: none"> ▪ Korjataan kevyen liikenteen väylän päällysteessä olevat epätasaisuudet noin 5 metrin matkalta ▪ Erotetaan piha-alue kevyen liikenteen väylästä maalaamalla 	Alustava kustannusarvio <ul style="list-style-type: none"> ▪ Väylän kulutuskerroksen uusiminen: 500 € ▪ Piha-alueen erottaminen väylästä: 200 € <p>Yht: 700 €</p>

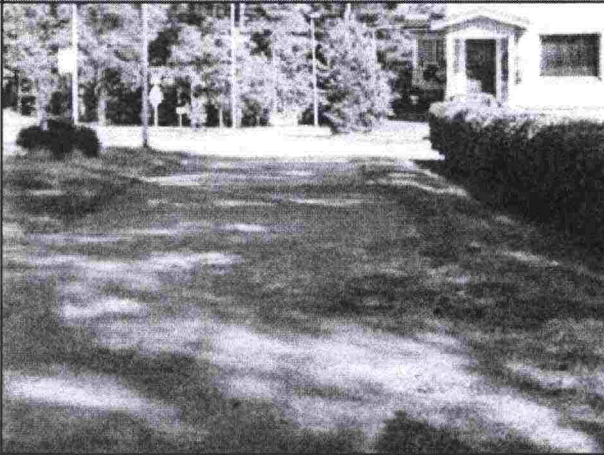
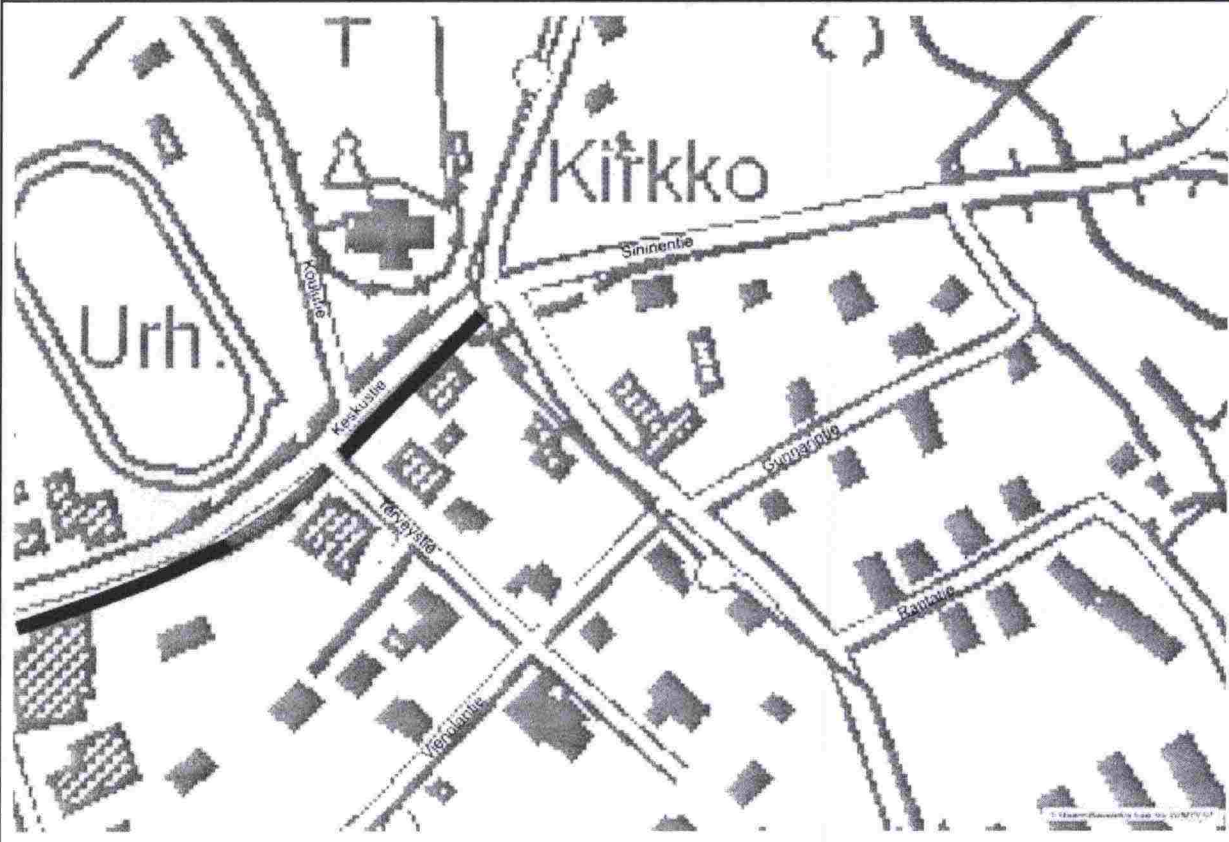
Kohde 12	Keskustien kevyen liikenteen väylä välillä Terveystie - piha-alue
Ongelmat/ puutteet <ul style="list-style-type: none"> ▪ Kevyen liikenteen väylän päällyste huonossa kunnossa

Parannustoimenpiteet <ul style="list-style-type: none"> ▪ Korjataan kevyen liikenteen väylän päällysteessä olevat epätasaisuudet noin 70 metrin matkalta 	Alustava kustannusarvio <ul style="list-style-type: none"> ▪ Väylän kulutuskerroksen uusiminen <p>Yht: 3 000 €</p>

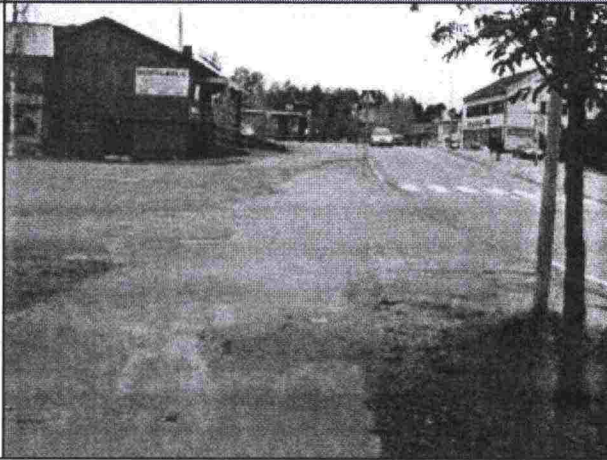
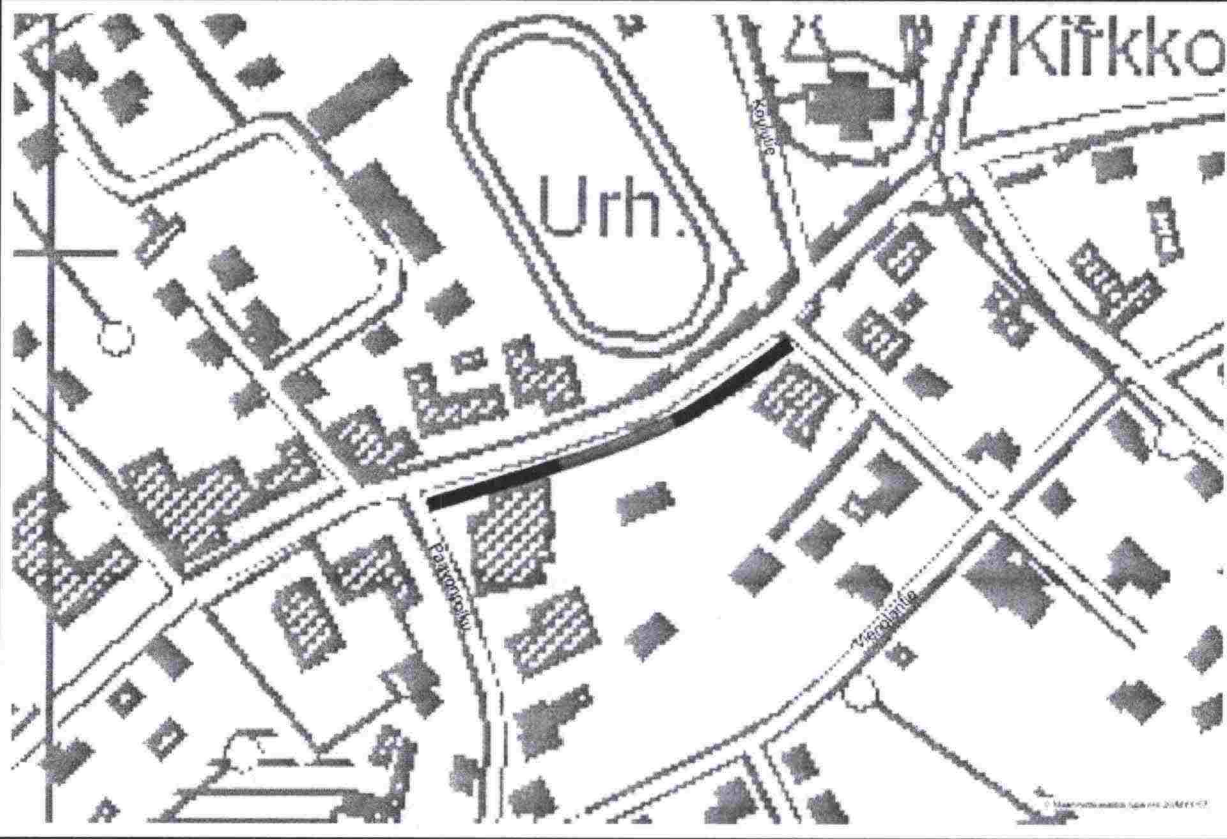
Kohde 13	Keskustien kevyen liikenteen väylä
<p>Ongelmat/ puutteet</p> <ul style="list-style-type: none"> ▪ Kevyen liikenteen väylän päällyste huonossa kunnossa ▪ Kevyen liikenteen väylä ja piha-alue samaa aluetta, jäsentymätön ▪ Piha-alue päällystämätön

<p>Parannustoimenpiteet</p> <ul style="list-style-type: none"> ▪ Korjataan päällysteessä olevat epätasaisuudet noin 60 metrin matkalta ▪ Piha-alue erotetaan kevyen liikenteen väylästä 	<p>Alustava kustannusarvio</p> <ul style="list-style-type: none"> ▪ Väylän kulutuskerroksen uusiminen: 3 000 € ▪ Piha-alueen erottaminen väylästä: 500 € <p>Yht: 3 500 €</p>

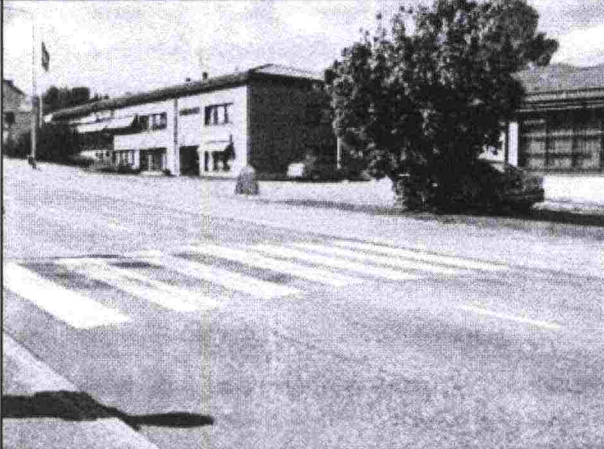
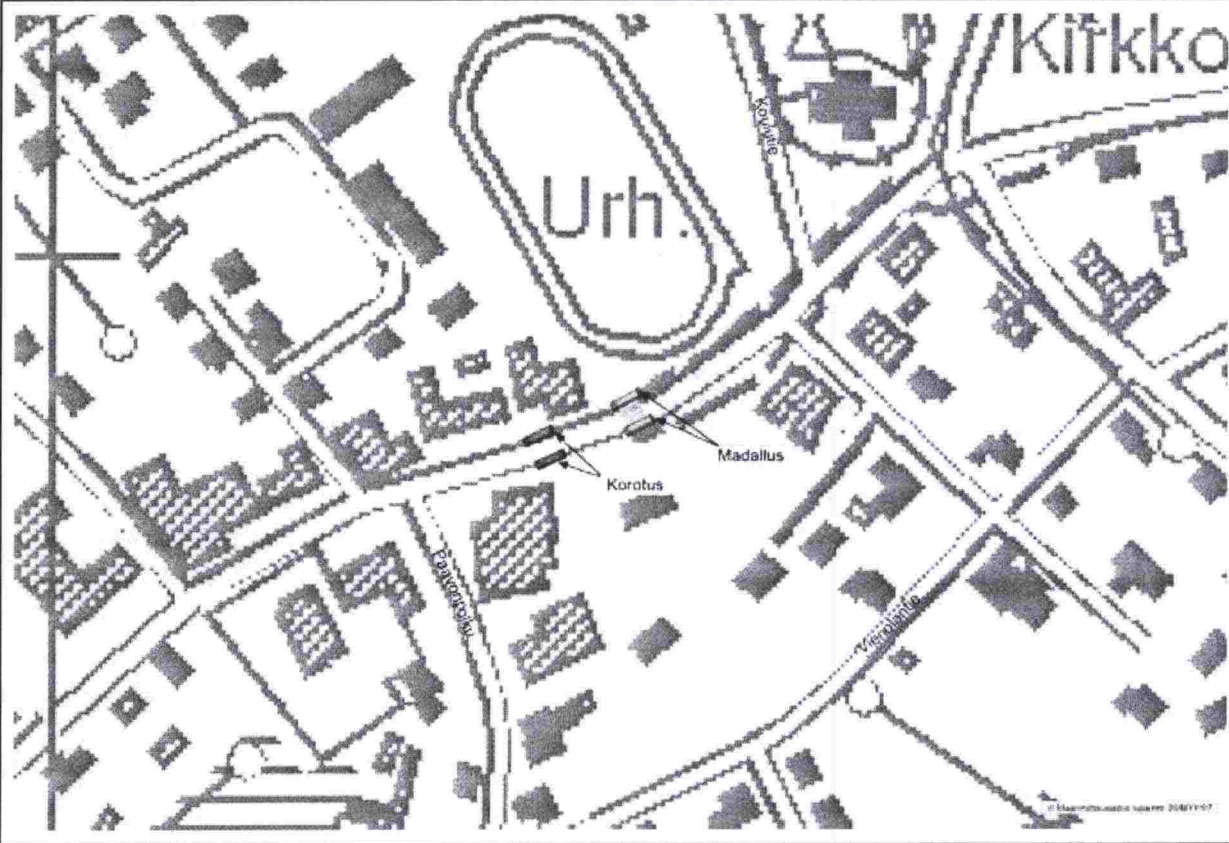
Kohteet 14, 15	Keskustien suojatie Kelan kohdalla
<p>Ongelmat/ puutteet</p> <ul style="list-style-type: none"> ▪ Korkeat reunakivet suojatien kohdalla ▪ Väylän reunakivet madallettu, vaikka kohdalla ei tien ylitystä

<p>Parannustoimenpiteet</p> <ul style="list-style-type: none"> ▪ Korjataan nykyiset korkeat reunakivet mataliksi (< 4 cm) ▪ Korjataan nykyiset madalletut reunakivet korkeiksi 	<p>Alustava kustannusarvio</p> <ul style="list-style-type: none"> ▪ Reunakivien korjaaminen <p>Yht: 1 000 €</p>

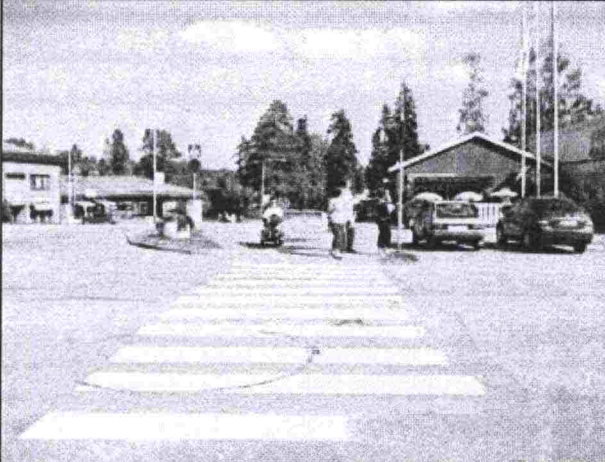
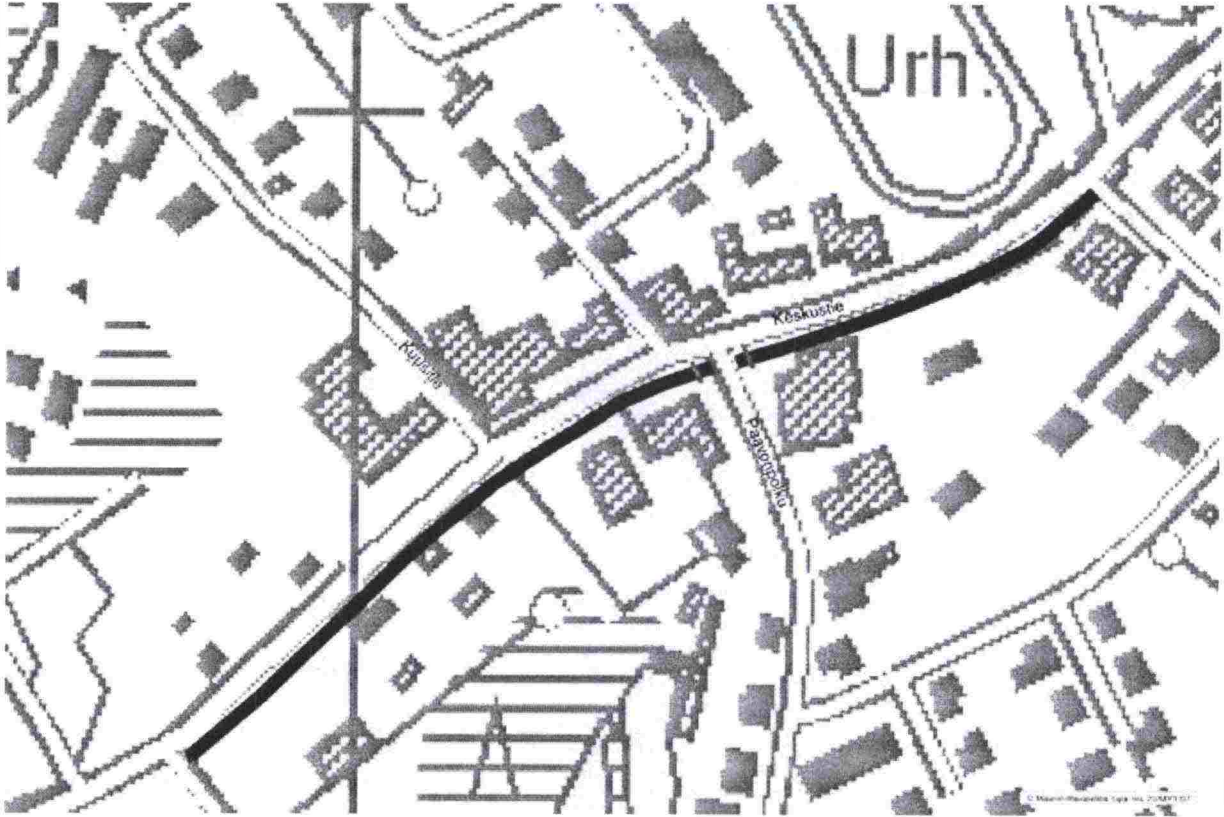
Kohde 16	Paavonpolun suojatie
Ongelmat/ puutteet <ul style="list-style-type: none"> Suojatien hahmottaminen vaikeaa näkövammaiselle

Parannustoimenpiteet <ul style="list-style-type: none"> Lisätään suojatien ennakkomerkinnyt (jyrkimällä tehty ura ja uran maalaus) 	Alustava kustannusarvio <ul style="list-style-type: none"> Ennakkomerkinnyt <p>Yht: 150 €</p>

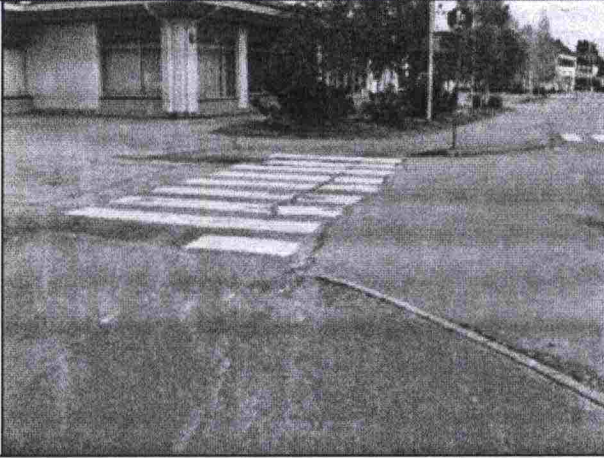
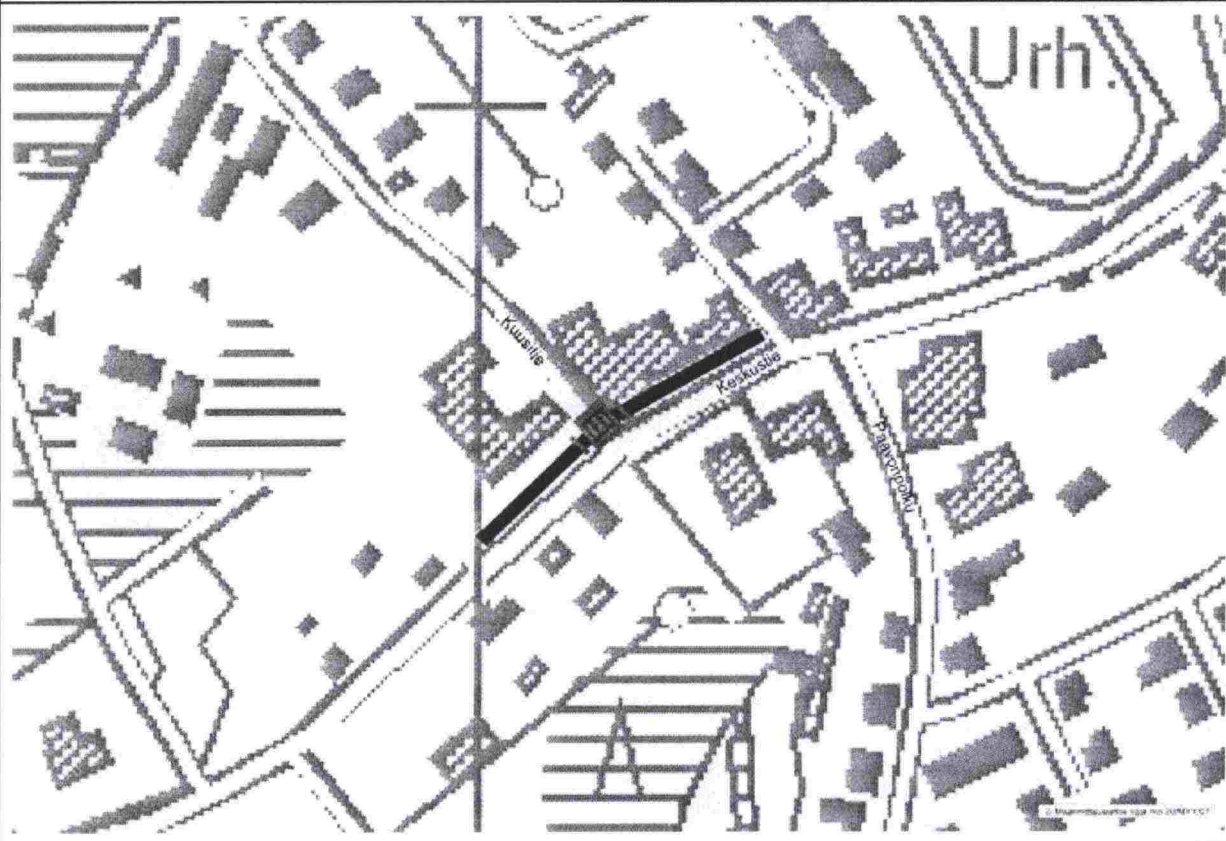
Kohde 17	Kuusitien suojatie
<p>Ongelmat/ puutteet</p> <ul style="list-style-type: none"> Suojatien kohdalla päällyste epätasainen

<p>Parannustoimenpiteet</p> <ul style="list-style-type: none"> Korjataan suojatien päällysteessä olevat epätasaisuudet Lisätään suojatien ennakkomerkinnot (jyrkimällä tehty ura ja uran maalaus) 	<p>Alustava kustannusarvio</p> <ul style="list-style-type: none"> Kulutuserroksen uusiminen: 1 000 € Suojatienmaalaukset: 250 € Ennakkomerkinnot: 150 € <p>Yht: 1 400 €</p>

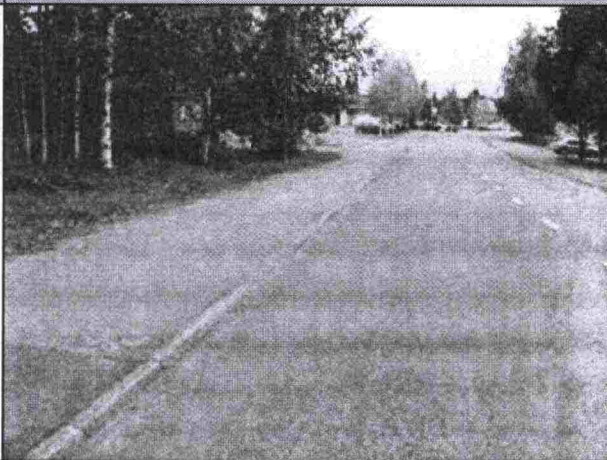
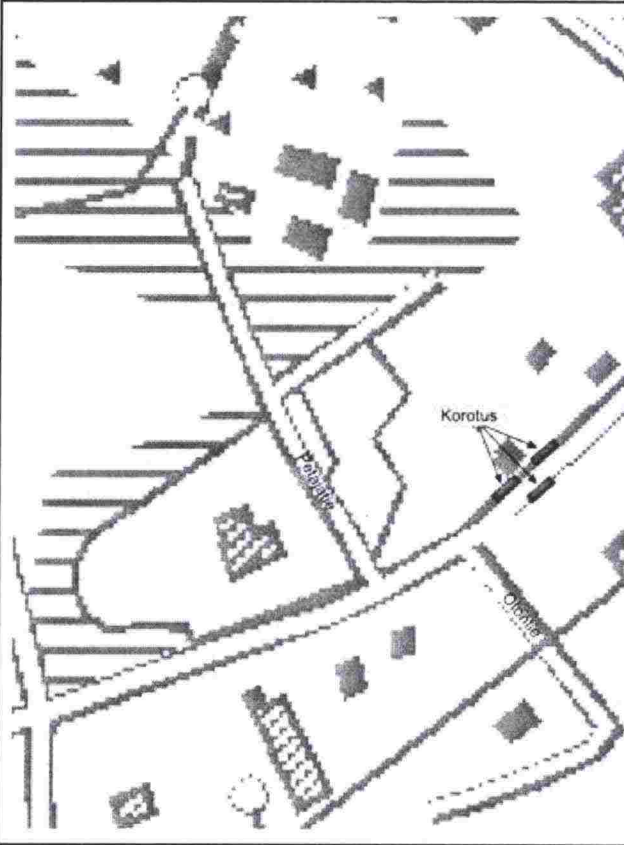
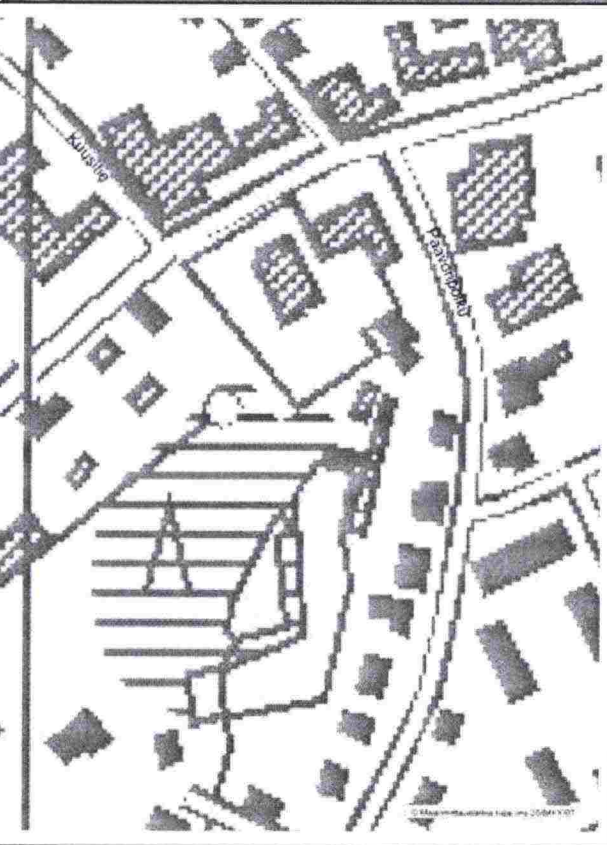
Kohteet 18, 19, 20	Keskustien kevyen liikenteen väylä
<p>Ongelmat/ puutteet</p> <ul style="list-style-type: none"> Väylän reunakivet madallettu kolmessa kohdassa, vaikka kohdalla ei ole tien ylitystä tai liittymää

<p>Parannustoimenpiteet</p> <ul style="list-style-type: none"> Korjataan nykyiset madalletut reunakivet korkeiksi 	<p>Alustava kustannusarvio</p> <ul style="list-style-type: none"> Reunakivien korjaaminen <p>Yht: 1 000 €</p>
